**АКТ ОБСЛЕДОВАНИЯ  
объекта социальной инфраструктуры  
К ПАСПОРТУ ДОСТУПНОСТИ ОСИ  
№ б/н**

**г. Дальнереченск, Приморский край**

- 1.1 Наименование (вид) объекта общеобразовательная организация  
1.2 Адрес объекта 692120 Приморский край, г.Дальнереченск, с.Лазо, ул.С.Лазо, 37  
1.3 Сведения о размещении объекта:

- отдельно стоящее здание из 3-х этажей. 2612,6 кв.м  
- наличие прилегающего земельного участка (да, нет); 8210 кв.м  
1.4 Год постройки здания 1966г, последнего капитального ремонта не проводился

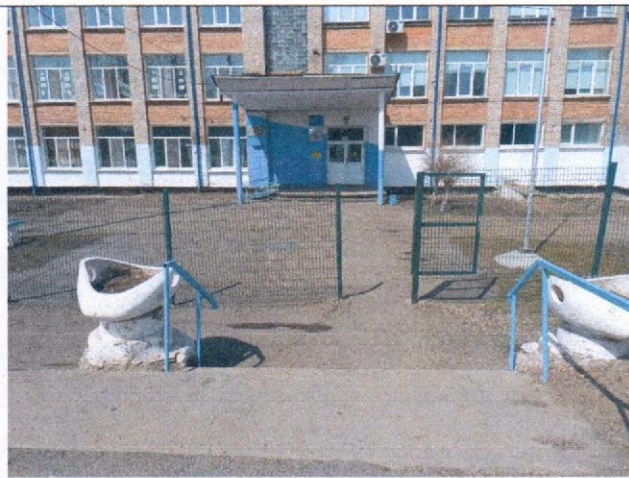
Фото 1-1

1.1	Вход (входы) на территорию	есть		1-1 1-2	Разрушенное асфальтобетонное покрытие Отсутствие доступных элементов информации об объекте	К, О, С, Г У	Восстановить асфальтобетонное покрытие Установить элементы информации об объекте	ТР

1.2	Путь (пути) движения на территории	есть		1-1	Нет тактильных средств, выполняющих предупредительную функцию изменения движения	К, О, С	Уложить тактильные вещества	КР

При входе на прилегающую территорию имеет место разрушенное асфальтобетонное покрытие, пути движения частично полностью инвалидам с нарушением слуха и умственного развития (Г, У), остальным категориям инвалидов пути движения доступны условно (К, О, С). Доступность объекта полностью может быть при выполнении следующих работ: восстановление асфальтобетонное покрытие, кладка тактильных веществ, установка элементов информации об объекте.

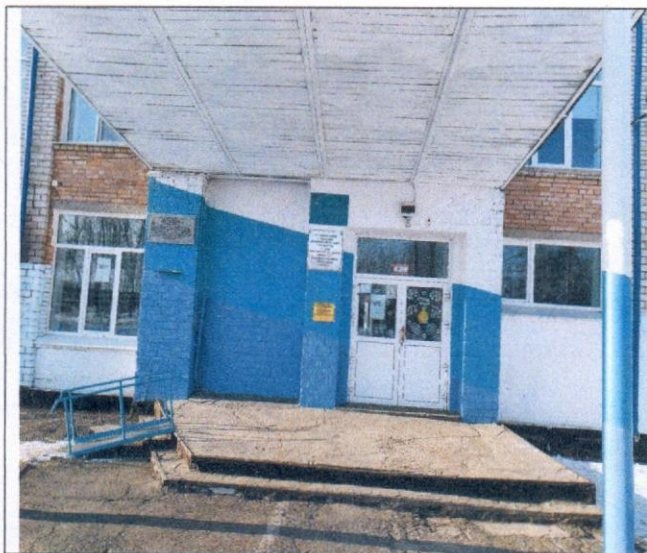
Фото 2-1

2.1	Лестница (наружная)	есть		2-1 2-2	Высота ступеней более 0,15м	О, С, К	Увеличить количество ступеней	КР
					Разрушение ступеней			
					Не нанесена яркая контрастная маркировка на верхней и нижней ступени, нет тактильной полосы перед лестницей	С	Нанести яркую контрастную маркировку на краевые ступени, предупредительную тактильную полосу	ТР

2.2	Пандус (наружный)	есть		2-1 2-2	Замечаний нет			КР
2.3	Входная площадка (перед дверью)	есть		2-1 2-2	Нет тактильной полосы перед входной дверью	К, С, О, Г, У	Нанести предупредительную тактильную полосу	ТР

2.4	Дверь (входная)	есть		2-1 2-2	Продолжительность закрывания главной двери менее 5сек. Порог в дверном проеме более 0,025м Дверное полотно с ручкой одного цвета	К, О, С	Выполнить замену двери с занижением порога Установить ручку контрастного цвета	КР
	ОБЩИЕ требования к зоне				Высота подъема ступеней не более 0,15м. Ступени должны быть сплошные ровные, без выступов. Порог в дверном проеме не более 0,025м. Крепление двери должно обеспечивать задержку автоматического закрывания двери продолжительностью не менее 5 сек.	К, О, С	Выполнить вышеперечисленные работы

Здание имеет 1 основной вход и 3 запасных выхода, доступны частично инвалидам с нарушением слуха и умственного развития (Г, У). Для доступности входа в здание инвалидам с нарушениями опорно-двигательного аппарата и зрения (О, С) установлен пандус, и табличка план здания МБОУ «СОШ №5» с тактильной разметкой (Шрифт Брайля). Необходимо выполнить яркую контрастную маркировку на краевые ступени, выполнена замена двери с занижением порога, установить контрастную ручку, нанести предупредительную тактильную полосу. Главный вход частично приспособлен для инвалидов, передвигающихся на креслах-колясках (К).

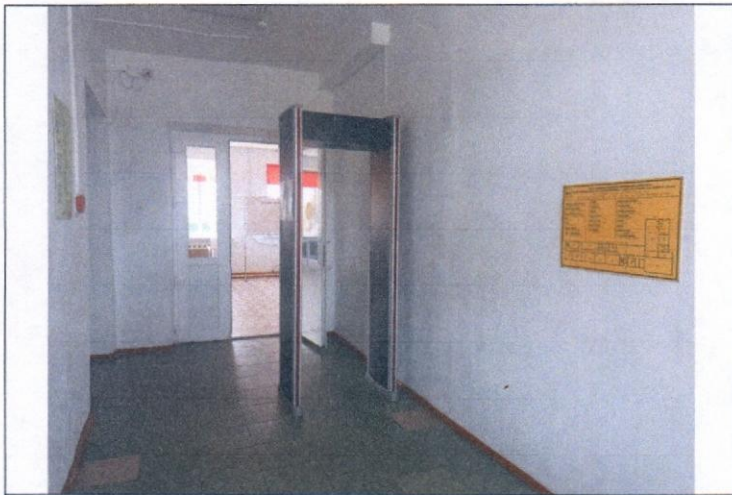
Фото 3-1

3.1	Коридор (тамбур, вестибюль, зона ожидания, галерея, балкон)	есть	25 12 68 65 60 95 87	3-1 3-2 3-3 3-8 3-9 3-10 3-12	Участки перед дверными проемами не имеют контрастную окрашенную поверхность	С	Окрасить участки перед дверными проемами контрастной краской	ТР

Пути движения внутри здания доступны частично инвалидам с нарушением слуха и умственного развития (Г, У). Для доступности передвижения внутри здания инвалидам с нарушениями опорно-двигательного аппарата и зрения (О, С, К) необходимо провести необходимый ремонт, в частности установить поручни, удлинить завершающие части имеющихся поручней, окрасить участки перед дверными проемами контрастной краской, установить ручки контрастного цвета. При проведении данных мероприятий инвалидам, передвигающимся на креслах-колясках (К) будет организована доступность 1 этажа. На 2 и 3 этажи организовать доступность инвалидам на колясках невозможно в связи с архитектурно-планировочными особенностями здания.

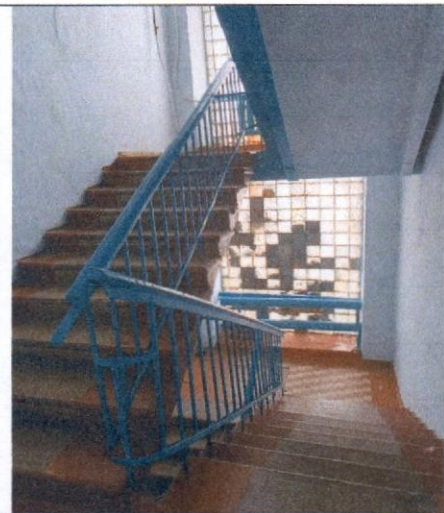
Фото 3-11

3.6	Пути эвакуации (в т.ч. зоны безопасности)	есть	84	3-11	Высота ступеней более 0,15м	К	Изменить высоту ступеней участка эвакуационных путей нет технической возможности	Орг

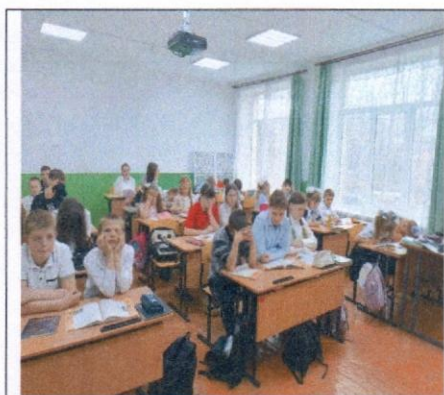
Фото 4-1

4.1	Кабинетная форма обслуживания	есть	5 75 55 82 83	4-1 4-2 4-4 4-5 4-6	Порог в дверном проеме более 0,025м Свободное пространство между партами менее 0,9м	К	Произвести замену дверных проемов с занижением порогов Расставить парты в классах таким образом, чтобы подходы к оборудованию и мебели были не менее 0,9м	ТР

Зона целевого назначения здания (целевого посещения объекта) доступна полностью для инвалидов с нарушениями умственного развития, слуха, опорно-двигательного аппарата (У, Г, О). Для организации доступности инвалидам по зрению (С) необходимо нанести контрастную маркировку на плинтуса для слабовидящих граждан. Для организации доступности инвалидам, передвигающихся на креслах-колясках (К), необходимо заменить дверные проемы с занижением порога, осуществить перестановку мебели.

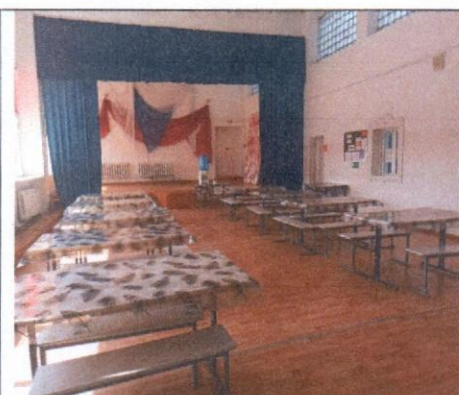
Фото 4-3

4.2	Зальная форма обслуживания	есть	27	4-3	Отсутствует контрастная маркировка для слабовидящих граждан	С	Нанести контрастную маркировку для слабовидящих граждан	ТР
